Presseinformation

München, 28.05.2019

Maihochwasser fördert die Gewässerentwicklung der Mittleren Isar

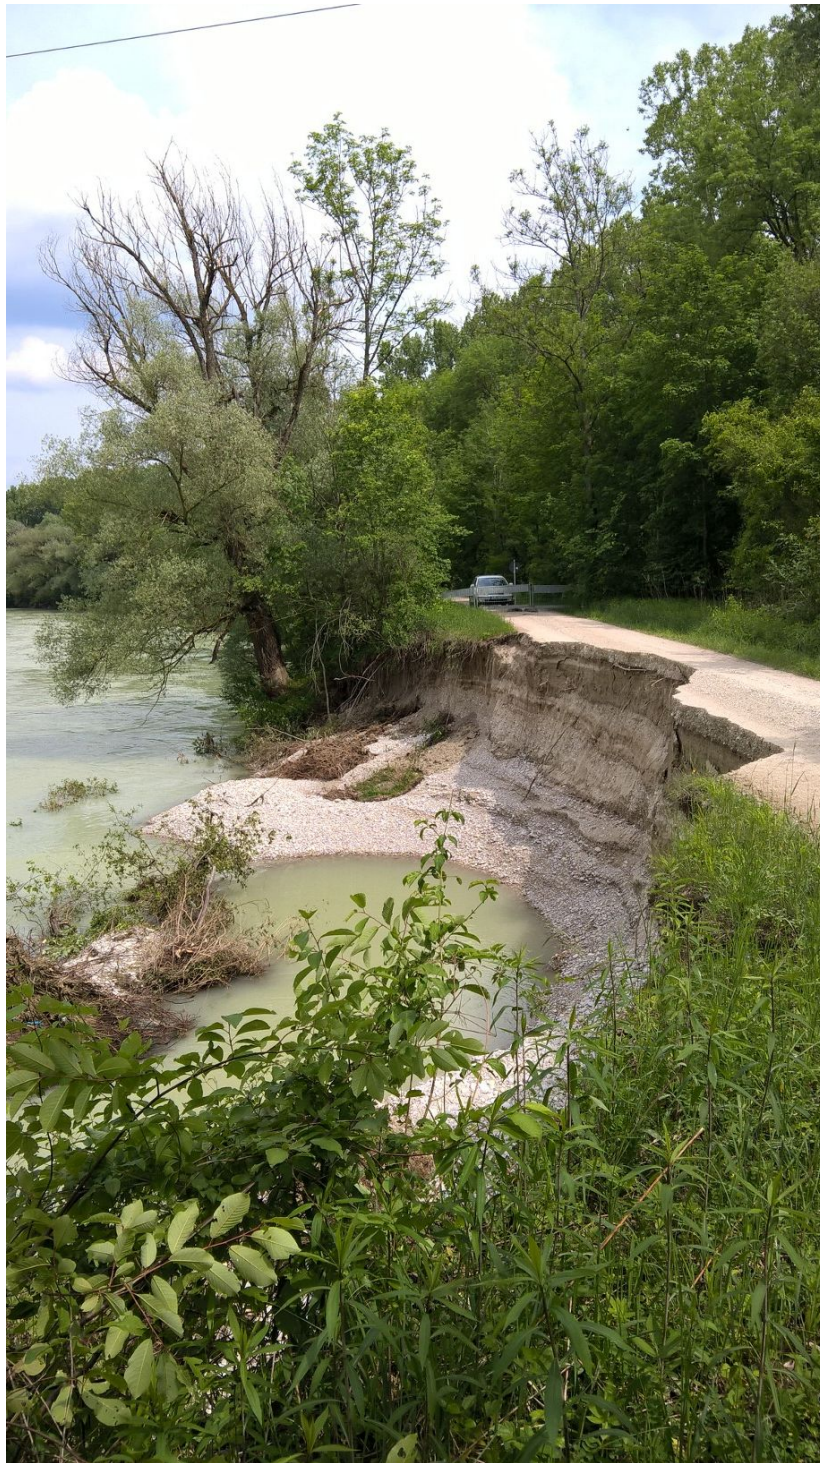
Das Hochwasser der vergangenen Tage hat zu einem Uferanbruch am rechten Isarufer bei Flusskilometer 119,0 (Höhe Pullinger Weiher) geführt.

Eine ideale Angriffsfläche für die Isar, wie sich beim zurückliegenden Maihochwasser gezeigt hat: Der Fluss hat sich wie erhofft Material aus dem Ufer geholt, das Gewässerbett hat sich verbreitert. Der entstandene Uferanbruch bietet nun zusätzlich Lebensraum für Eisvogel und Uferschwalbe. Die weitere, natürliche Gewässerentwicklung wird den dynamischen Erosionsprozessen überlassen.

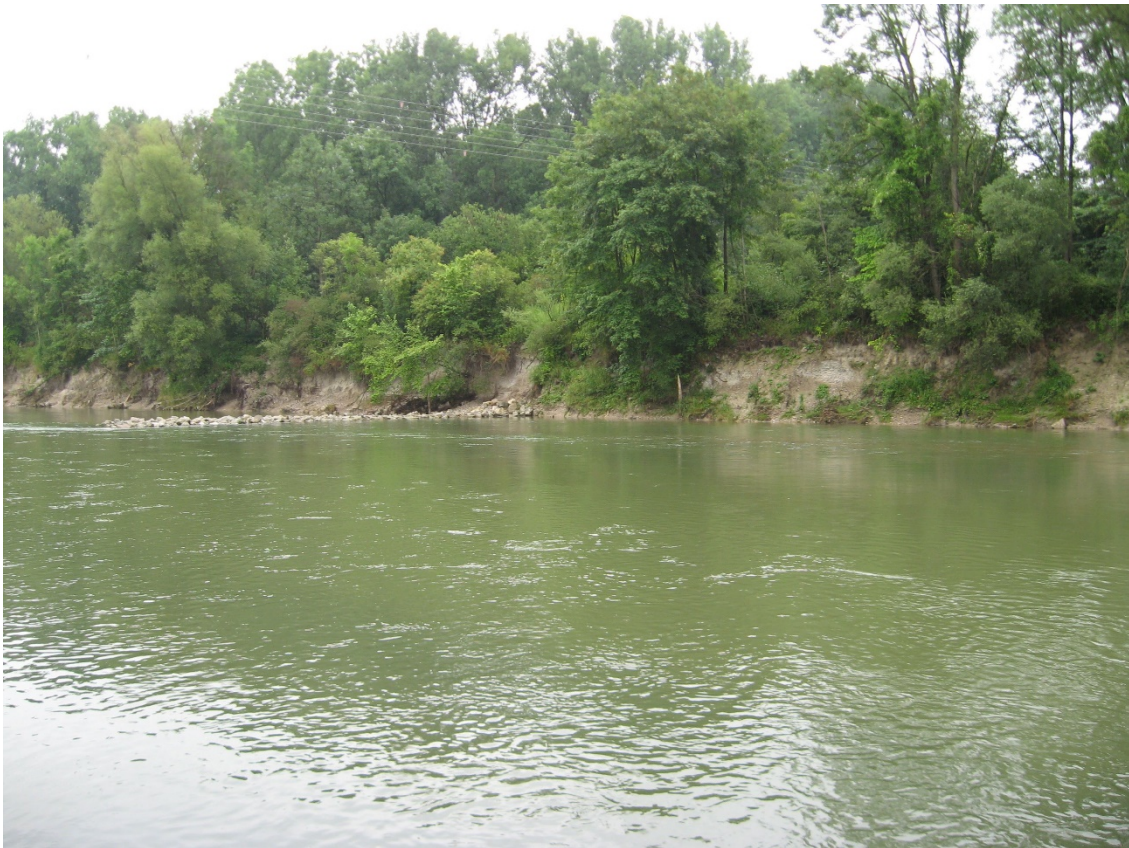
Die gleiche Stelle im Juli 2016 nach der Entfernung des Uferverbau.

Als eine Gegenmaßnahme wurde im Jahr 2016 in einer Pilotstrecke unterhalb der Acheringer Schwelle der bestehende Längsverbau am rechten Ufer entfernt. Die ehemalige Ufersicherung aus Wasserbausteinen ist als strömunglenkendes Element in Form von Steinbuhnen und als Strukturele-

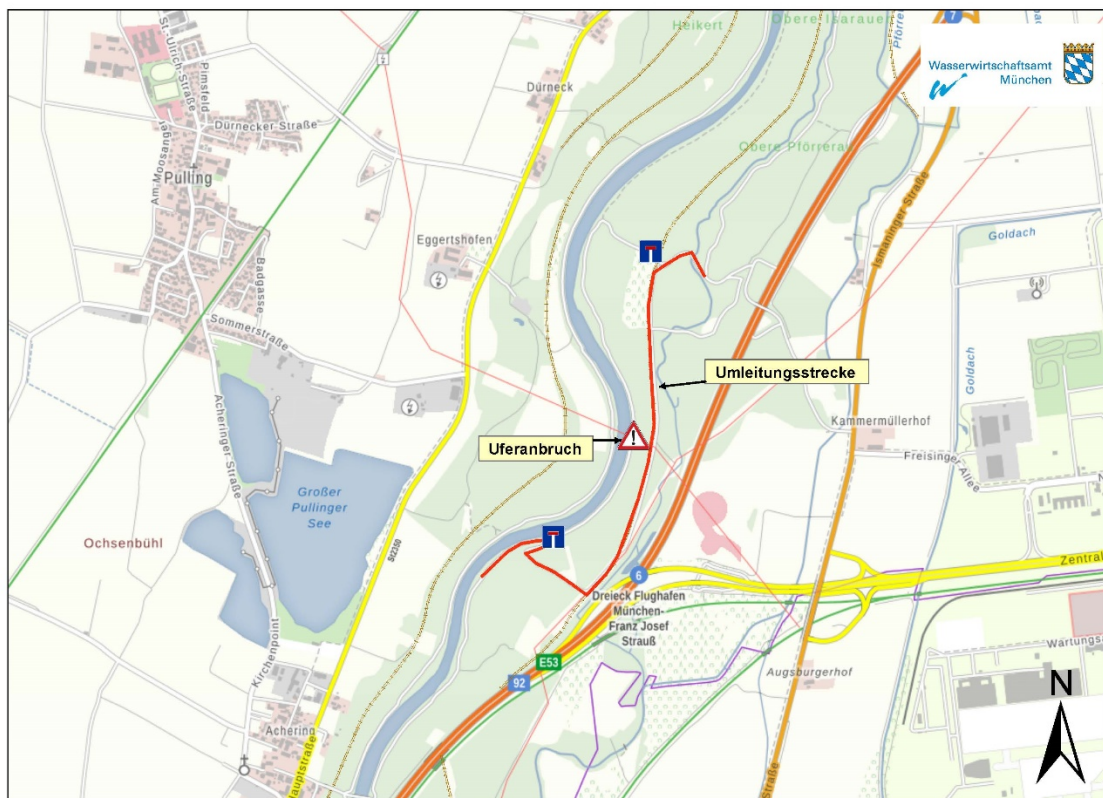
Umleitungsstrecke im Bereich des Uferanbruchs

Mit dem Ufer ist auch ein Teil des Isaruferwegs weggebrochen. Da dies für Spaziergänger, Jogger und Fahrradfahrer gefährlich werden könnte, wurde der Abschnitt zwischenzeitlich abgesperrt. Auf vorhandenen Wegen kann die betroffene Strecke leicht umgangen werden.
